**Die Nibelungensäle
der Residenz München**

**Fachtagung zum Abschluss
der Restaurierungsmaßnahme
24. und 25. Oktober 2018**

Einführung zur Bau- und Restaurierungsgeschichte

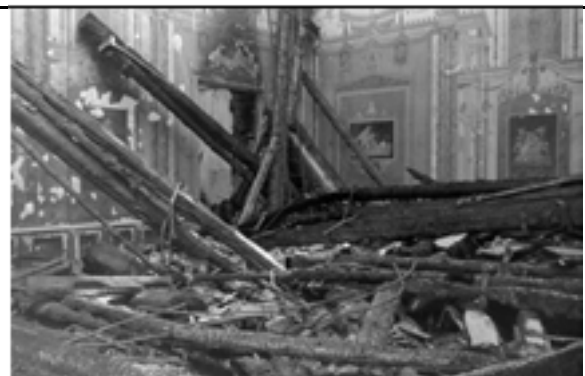
Appartement der Königin im Obergeschoss. Blick in den Salon der Königin nach 1945. Der über dem Saal des Verrats gelegene Raum ist mit dem Brandschutt der eingestürzten Dach- und Deckenkonstruktionen gefüllt.

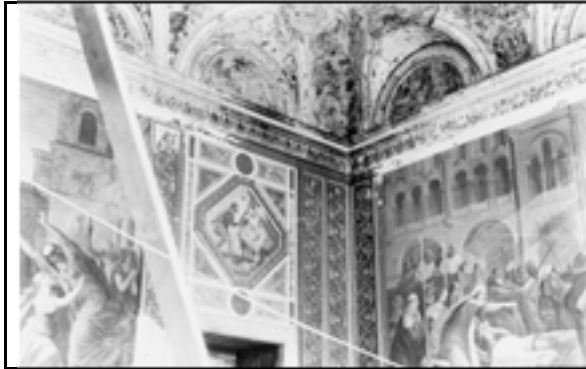
Saal des Verrats, Blick in die Nordostecke nach 1945. Gewölbe und Hauptgesims sind durch Feuchtigkeitseintrag bereits stark geschädigt.

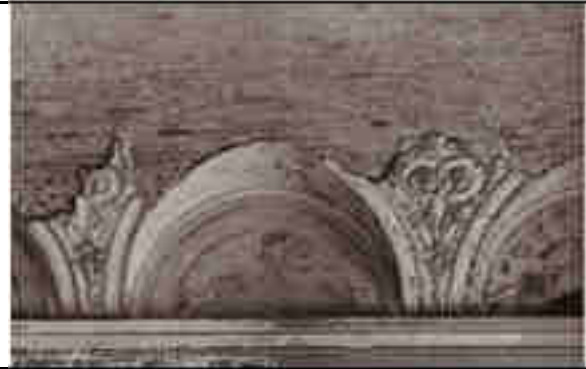
Saal der Hochzeit, Gewölbe nach 1945 mit fortgeschrittenem Schadensbild. Im oberen Bereich ist der Deckenstuck vollständig abgefallen, die verbliebene Dekoration stark geschädigt.

Von 1949-58 Behebung der durch den Zweiten Weltkrieg verursachten Schäden in den Nibelungensälen. Restaurierung des erhaltenen Bestandes, Teilrekonstruktion der zerstörten Bereiche, teils in vereinfachter Form.

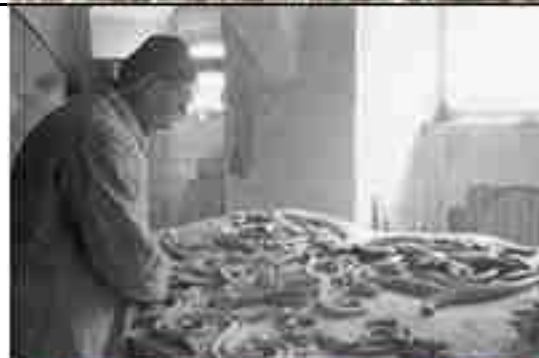
Stuckateur bei der Ergänzung der plastischen Gewölbe-Ornamentik aus dem Saal des Verrats

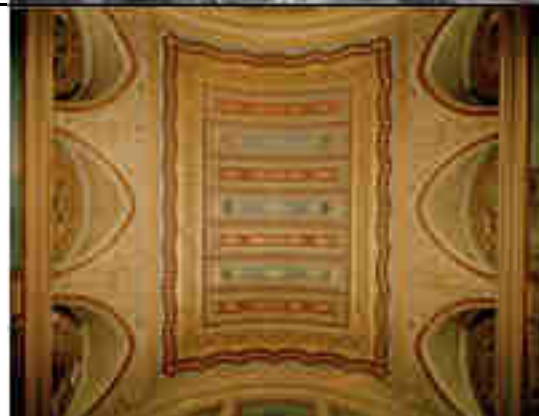
Saal der Hochzeit, Blick in das beim Wiederaufbau nach 1945 vereinfacht rekonstruierte Gewölbe. Statt das um ein rundes Mittelfeld geordnetes Gliederungssystem zu rekonstruieren, wurde die Gewölbefläche nach einem vereinfachten Entwurf von Albert Hunnemann gestaltet.

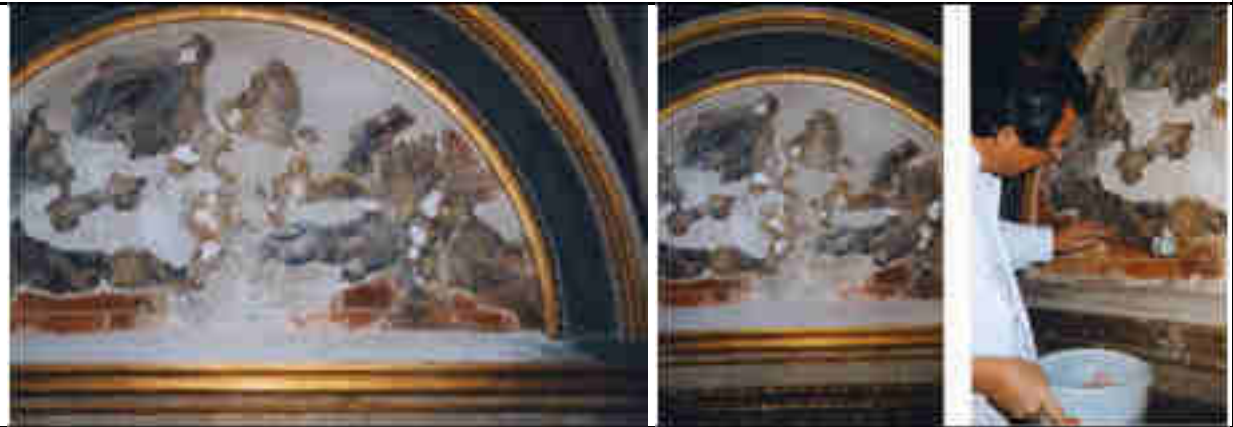
Saal des Verrats, Lünettengemälde. Die Aufnahmen zeigen verschiedene Stadien der Bearbeitung sowie Kunstmaler und Restaurator Antonio Angel beim Vormässen während der Putzergänzung.

Von 1981-92 Behebung von Schäden an den Wandgemälden durch das Bauamt der Bayerischen Schlösserverwaltung. Dabei u.a. Re-Restaurierung stark geschädigter Lünettengemälde.

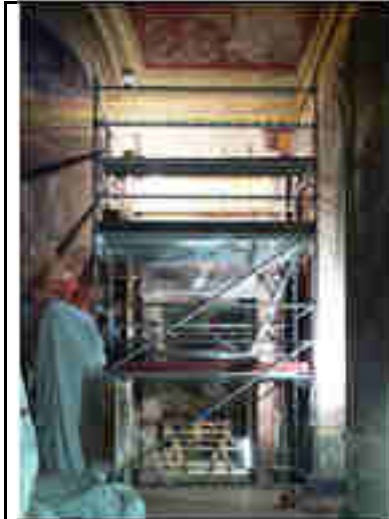
Saal der Rache, Ostwand.
 Das Supraportengemälde »Etzels Klage« ist 2010 während der statischen Sicherung des Natursteinsturzes der Türumrahmung durch eine Stützkonstruktion gesichert.
 Als Muster wurde eine flächige Kompressur zur Schadsalzreduzierung aufgetragen.
 Im weiteren Verlauf der Maßnahme diente diese Fläche der Untersuchung der Wirksamkeit und Weiterentwicklung konservatorischer / restauratorischer Methoden.

Die ersten Teilmaßnahmen der Instandsetzung des Königsbaus umfassten ab 2007 die Sanierung der Dächer, die Instandsetzung der Fassaden, die Modernisierung der Haustechnik und den Ausbau der rückwärtigen Räume für eine museale Nutzung. Während der dabei erforderlichen größeren Eingriffe in die Bausubstanz wie bspw. vereinzelter Rückbau und Austausch von Steinquadern an den Natursteinfassaden und Einbau einer Treppenanlage durch alle Geschosse der rückwärtigen Räume wurden die angrenzenden Wandflächen in den Nibelungensälen durch Abklebungen und Stützmaßnahmen gesichert.

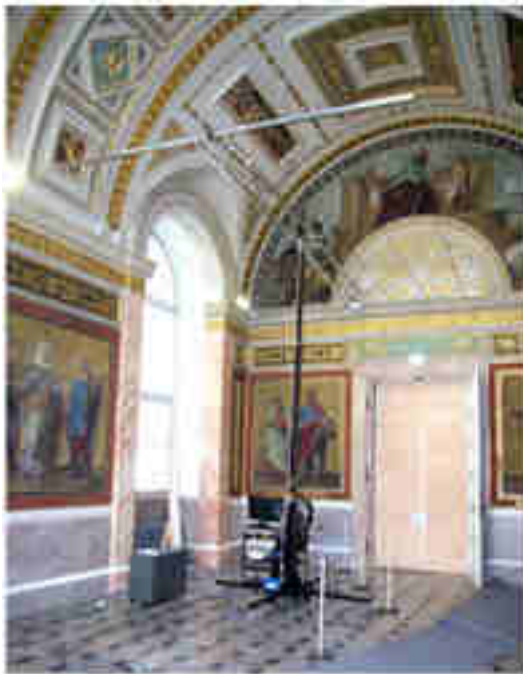
Abb. 1: Ansicht auf die Messstation im Saal der Helden. Quelle: Krah & Grote 2016

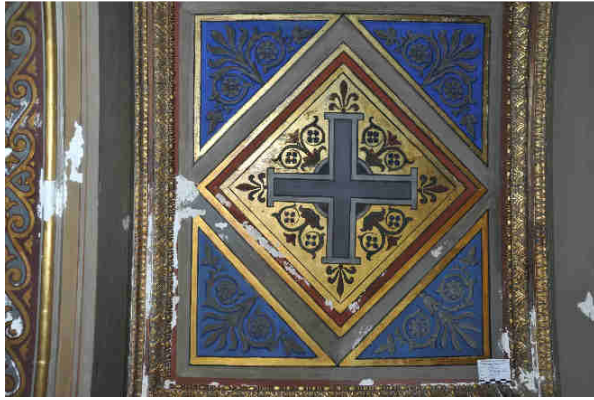
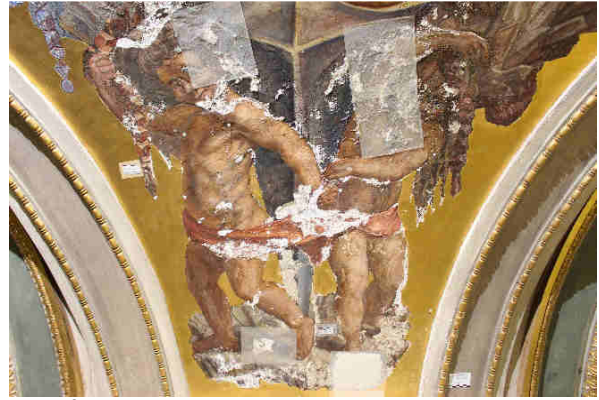
Bei der Lokalisierung der durch kristallisierte Salze provozierten Schäden fiel auf, dass sich diese meist in Kontaktzonen von originalen Putz- bzw. Stuckschichten zu Ergänzungsmaterial späterer Restaurierungsmaßnahmen befanden. Schon 1995 wurde anhand von Mörtelanalysen nachgewiesen, dass als schadensrelevante Salzverbindung sehr hohe Mengen von Magnesiumsulfat in den Hydratformen Epsomit $\text{MgSO}_4 \cdot 7\text{H}_2\text{O}$ und Hexahydrat $\text{MgSO}_4 \cdot 6\text{H}_2\text{O}$ vorliegen.²

Salzschäden in Kassettendecke, Saal der Klage und im Gnomenfries, Saal des Verrats

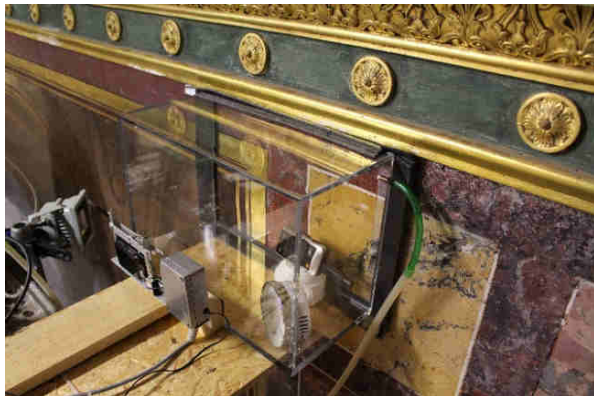
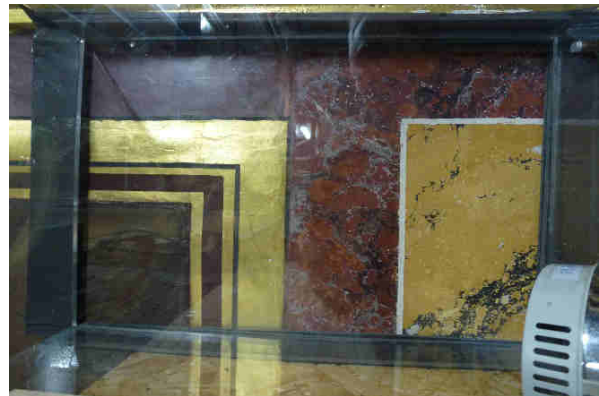
Zur genauen Klärung des Schadensprozesses durch die kristallisierenden Schadsalze, wurde bei der Voruntersuchung durch das Labor von Dr. Eberhard Wendler, im Saal der Rache eine Klimakammer angebracht. Die Kammer wurde so positioniert, dass bei dem Versuchsablauf möglichst alle Materialgruppen erfasst wurden.

Klimakammer, Saal der Rache (Konstruktion: IB Ingenieurbüro Brüstle, München)

Anhand der Untersuchungsergebnisse von Versuchen in der Klimakammer und zusätzliche naturwissenschaftliche Analysen konnte dann eine geeignete Methode zur Minderung der Schadsalze mit Kompressen entwickelt werden. Dabei zeigte sich unter anderem, dass es sich empfiehlt, bei der Salzminderung den Feuchteintrag möglichst gering zu halten. Um dies zu erreichen wurde ein mineralisches Kompressenmaterial gewählt. Vor der Kompressenbehandlung wurden alle aufliegenden Schadsalzkristalle mechanisch entfernt und stark geschädigte Gefügebereiche, wenn nötig, mit Kalksinterwasser gespült.³

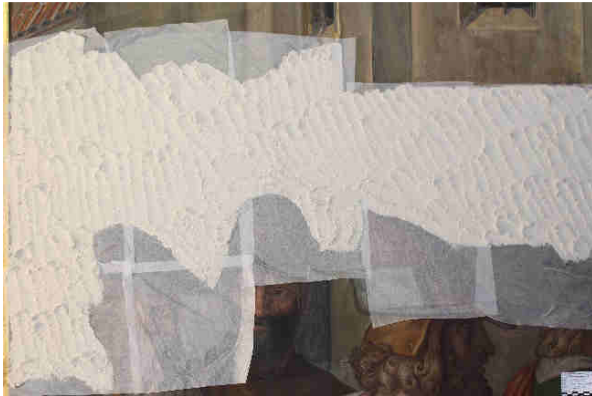
Mineralische Salzminderungskompressen, bereichsweise über Japanpapier aufgetragen

Der Auftrag der Salzminderungskompressen erfolgte unmittelbar auf die noch feuchten Oberflächen wobei auffarbig gefasste Bereiche eine dünne Zwischenschicht aus Japanpapier aufgebracht wurde. Das Kompressenmaterial wurde erst nach der vollständigen Trocknung wieder abgenommen. Durch eine begleitende Messung der Leitfähigkeit des Materials war es möglich, den Erfolg der Salzminderung kontinuierlich zu kontrollieren.

Als methodisch sinnvoll hat es sich außerdem erwiesen, notwendige Hinterfüllmaßnahmen bereits zwischen den ersten beiden Kompressenbehandlungen vorzunehmen. Auf diese Weise können die durch die eingebrachte Feuchte gelösten Salze bereits in der mobilen Phase in die Salzminderungskompresse aufgenommen werden.

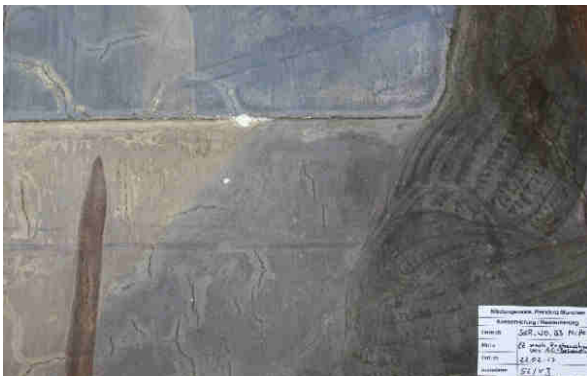
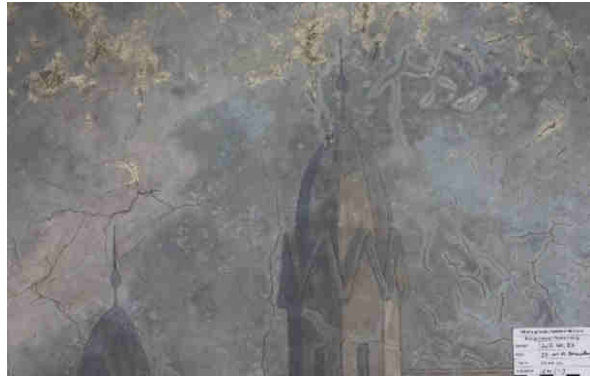
Die Behandlung von Gipssinterausbildungen ist ebenfalls als eine Form der Salzreduzierung anzusehen. Gipssinter zeigt sich häufig als dunkle Fleckenbildungen in der Malschicht. Dieses Phänomen resultiert aus einer Veränderung des Lichtbrechungsindex, der in der Umbildung von Kalk zu Gips begründet liegt. Auch kommt es bei der Bildung von Gips zu einer Volumenzunahme und damit zu Spannungen im Materialgefüge, die in extremen Fällen zum Materialverlust führen können.⁴

Dunkle Fleckenbildung und Verlust originaler Substanz infolge der Gipsbildung

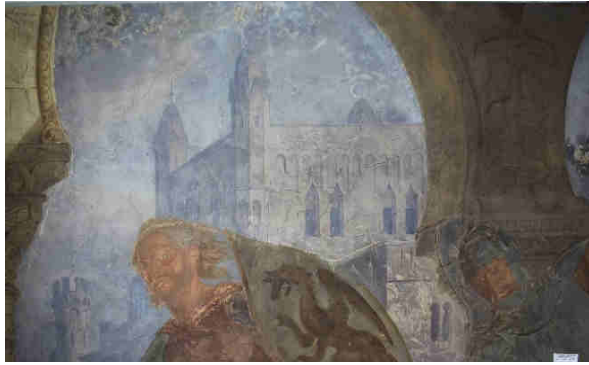
Malereibereich vor der Behandlung mit Ammoniumcarbonat und im Endzustand

Da die Umlagerung von Kalk zu Gips ein chemischer Prozess ist, können für eine mögliche Rückführung in Kalk nur chemische Methoden z.B. die Behandlung mit Ammoniumcarbonat angewendet werden. In wenigen ausgewählten Malereibereichen, war die Behandlung von Gipssinter mit Ammoniumcarbonat erforderlich. Die zu behandelnden Malschichtbereiche wurden im Team eingehend besprochen und die Maßnahme dann genau dokumentiert.

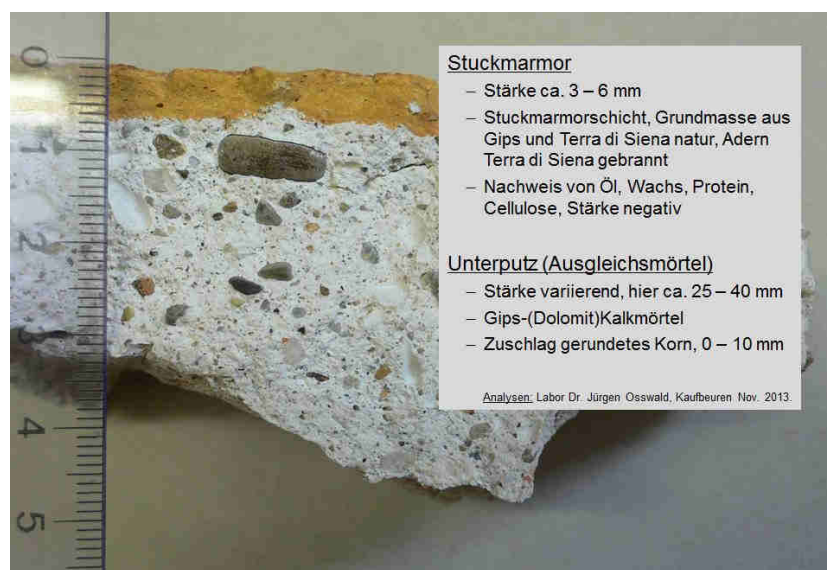
Aufbau und Zusammensetzung am Beispiel Gelbe Treppe:

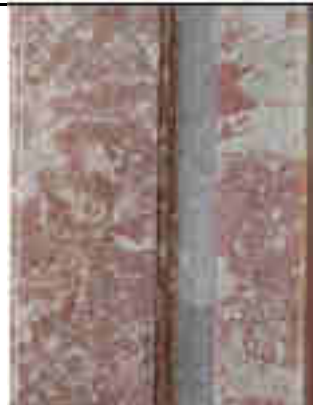
Saal der Helden, Wandgestaltung.
Vergleich Natur- mit Kunststein.
Links im Bild die aus Mittenwalder Hierlatzkalk gefertigte Portalumrahmung, rechts der den Naturstein imitierende Stuckmarmor.
Die Ähnlichkeit in Farbe und Struktur ist verblüffend.

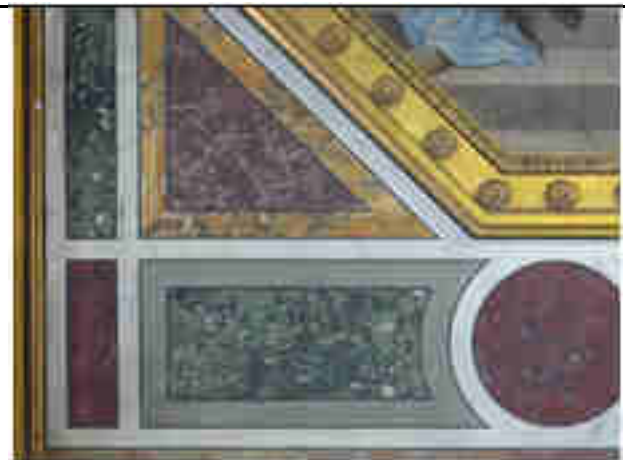
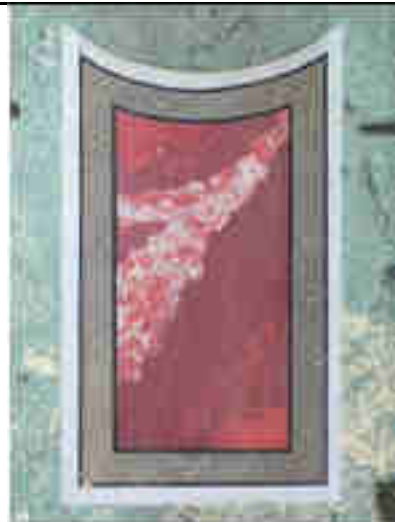
Saal der Klage, Stuckmarmor-Wandgliederung.
Konzeptänderung während der Ausführung.
Der grüngraue „Marmor“ im Rahmen wurde über einem gelben Stuckmarmor malerisch imitiert.
Schreiben Julius Schnorr von Carolsfeld an die Hofbauintendanz vom 30.8.1846: *„Die in Stuckmarmor ausgeführten etwas schwerfälligen und bunten Einfassungen der Wandbilder bedürfen wohl einer Veränderung. Sie sind nach meinem Abgang von München hergestellt worden“.*

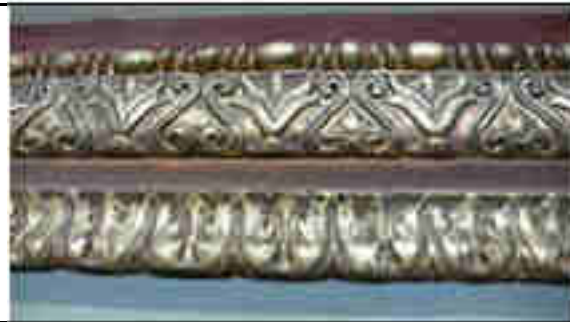
Saal der Klage, plastischer Stuck Kassetten-Deckengewölbe. Bereich mit vermutlich noch Ausstattungs-zeitlicher Vergoldung. Isolierung des Stuckgips mit einem Naturharz (vermutlich Schellack), darüber Öl-Harzgebundene ocker-rote Grundierung (u.a. Zinnober). Blattgoldauflage über einem Öl-Harzgebundenem Anlegemittel. Ein nicht näher differenzierter Überzug ist nachweisbar.

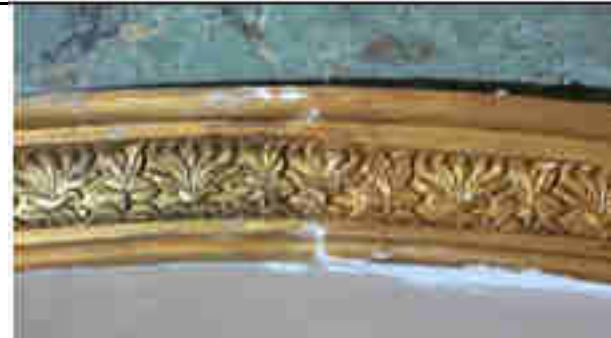
Saal der Helden, Gewölbestuck. Vergoldung nach 1945. Auf dem Stuckgips Isolierung, vermutlich Schellack, Blattvergoldung über öligem Anlegemittel. „Patinierung“ mit grauer Farbe.

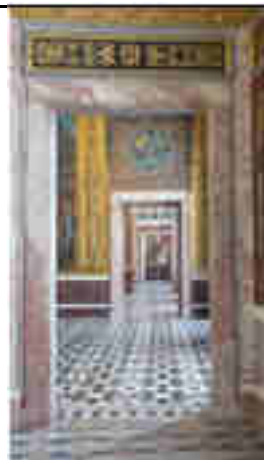
Saal der Helden, Blick Richtung nach Osten. 11 Türumrahmungen aus Mittelwalder Hierlatzkalk gefertigt.

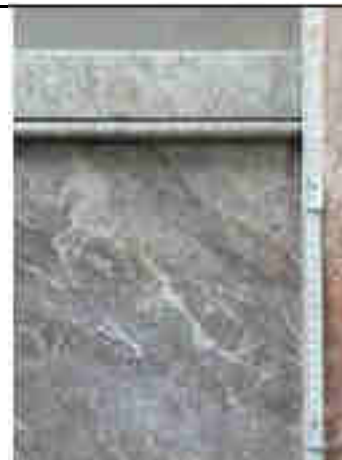
Saal der Helden, westliche Fensterische. Die Fensterbretter in allen Räumen aus Tegernseer Kalkstein gefertigt. Hier in Kombination mit Stuckmarmor und einer malerischen Ergänzung im Randbereich.

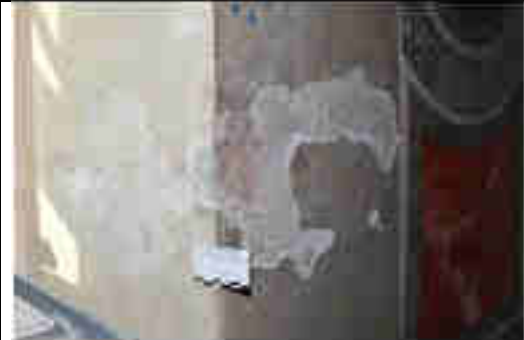
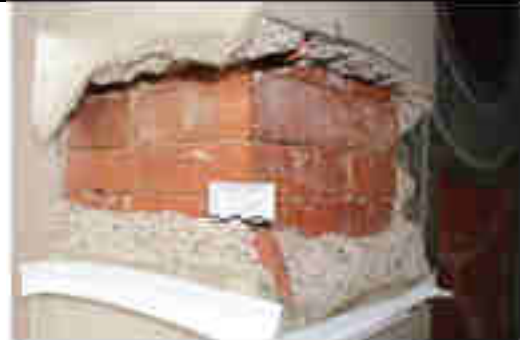
Ein größerer Bereich eines Eckpilasters im Saal der Klage musste wegen massiver Schadsalzdepots und starker Deformierung ausgetauscht werden. Materialfremde, strukturierte und optisch störende Ergänzungen wurden rückgebaut und in Stuckmarmortechnik mit angepasster Farbigkeit und Textur ergänzt.

Eckpilaster Saal der Klage, Vorzustand	Eckpilaster Saal der Klage, Zwischenzustand

Eckpilaster, Antrag Stuckmarmor	Gerüstwerkstatt Stuckmarmor

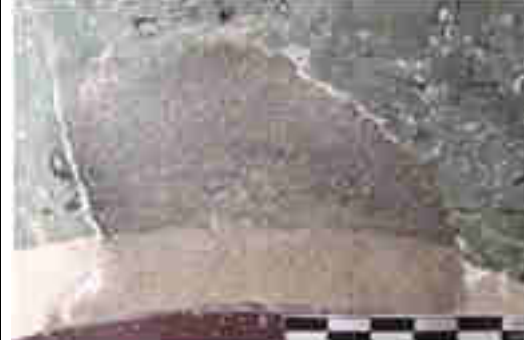
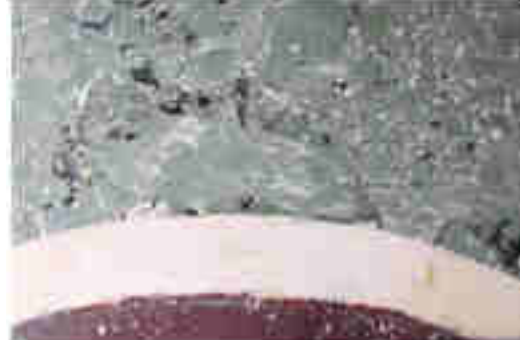
Störende Ergänzung (Vorzustand)	Ergänzung in Stuckmarmortechnik (Endzustand)

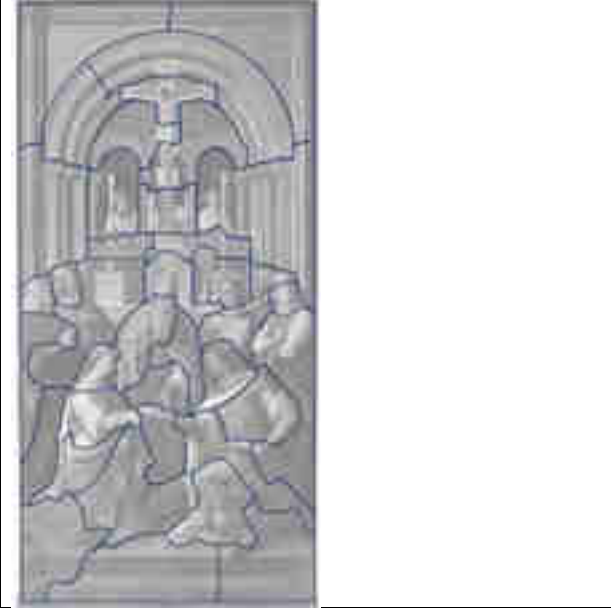
<p>Saal der Helden, »Brunnhilde und Gunther« – Schnorr 1832/31. Fläche ca. 5 m² (15 erfasste Putzportionen).</p>	<p>Saal der Hochzeit, »Siegfrieds und Kriemhilds Hochzeit« – Schnorr 1834/43. Fläche ca. 10 m² (38 erfasste Putzportionen).</p>

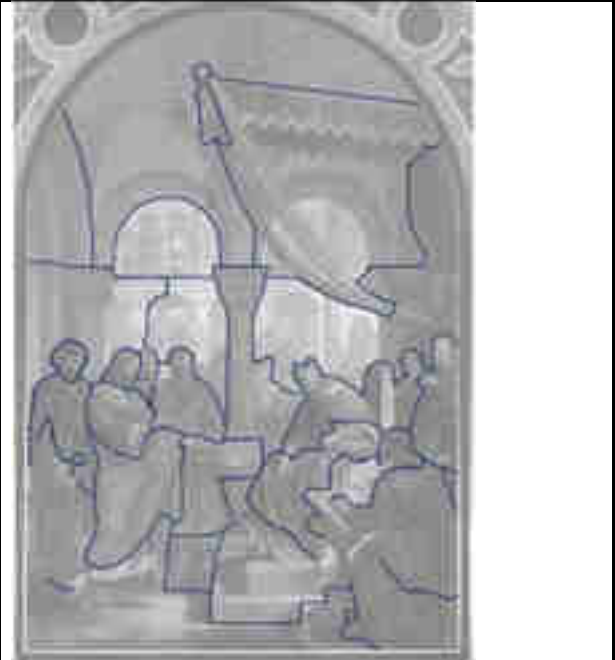
<p>Saal der Klage, »Bischof Pilgrim erfährt die Kunde vom Untergang der Burgunder« – Hauschild 1867. Fläche ca. 17,5 m² (26 erfasste Putzportionen).</p>

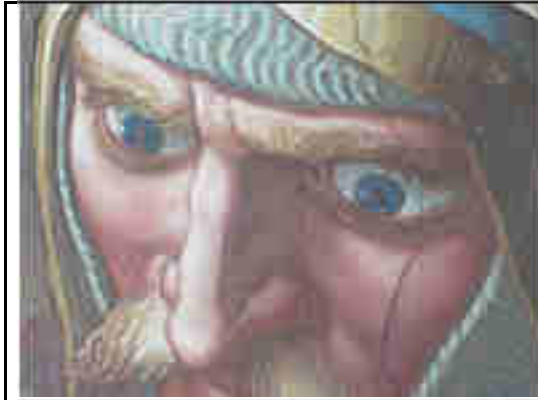
Saal der Rache, »Kampf an der Stiege« – Schnorr 1848. In seinem letzten eigenhändig ausgeführten Gemälde spielt Schnorr noch einmal seine ganze Erfahrung aus. Am linken Rand der Aufnahme ist entlang der Helmkante eine Putzgrenze sichtbar. Die Malerei ist bis in letzte Detail souverän und routiniert ausgeführt, die Modellierung erfolgt bedarfsgerecht und frei der Form gemäß strichelnd.

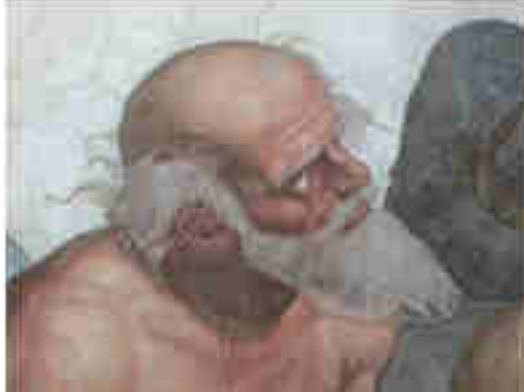
Saal der Rache, » Kriemhilds Tod « – Jäger 1850/51. Jäger bemüht sich auch nach dem Ausscheiden von Schnorr, sich dessen Malweise und Qualität weitgehend anzunähern.

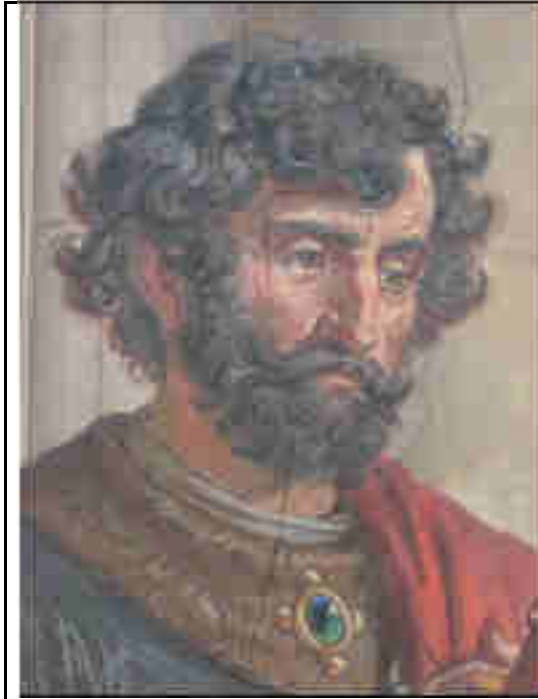
Saal der Klage, »Bischof Pilgrim erfährt die Kunde vom Untergang der Burgunder« – Hauschild 1867. Kalkfresko mit mattglänzender Sinteroberfläche, gute Anbindung an den Untergrund. Anfärbeprobe lassen auf die Verwendung von Proteinen schließen. Freie, fast expressive Malweise, klar gesetzte Akzente zur Modellierung.

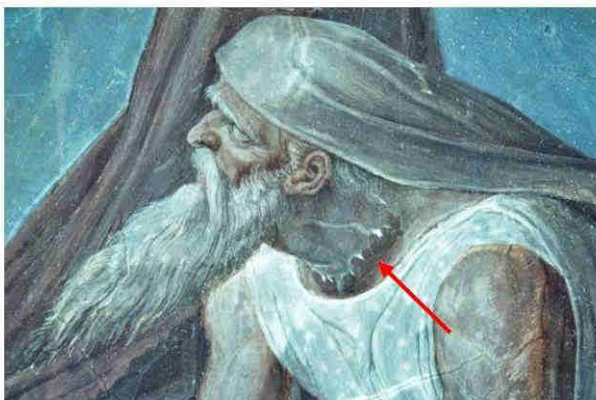
F267, SDV_WN_B7, Detail, UV Filter KV450

Lasuren, die die Darstellung in den Hintergründen farblich „zurückdrücken“ soll, auch im UV-Licht durch eine hellere Fluoreszenz erkennbar.

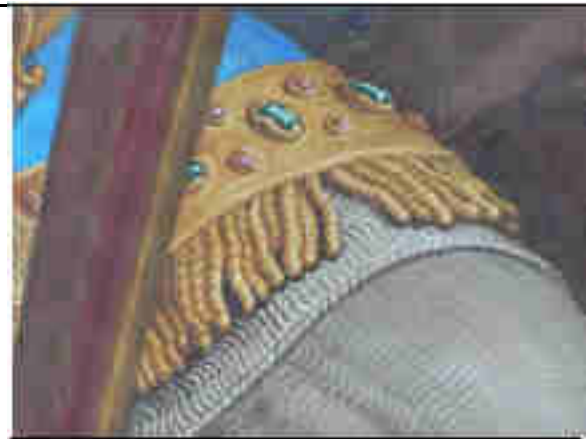
Saal der Rache, »Hagen und Volker verweigern Krimhild den Gruß« – Schnorr 1847/48. Exquisit ausgeführte Details wie Schmucksteine und Fransen sowie die malerische Andeutung des Kettenhemdes.

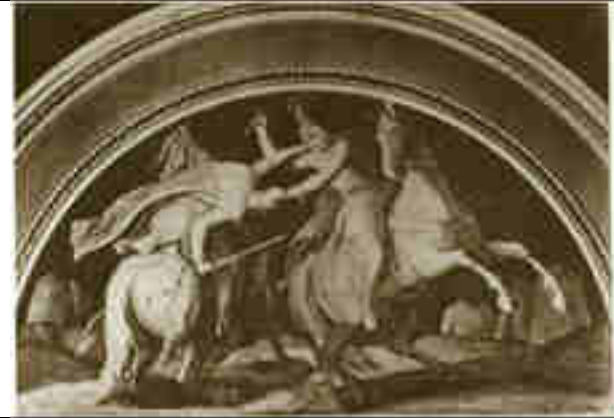
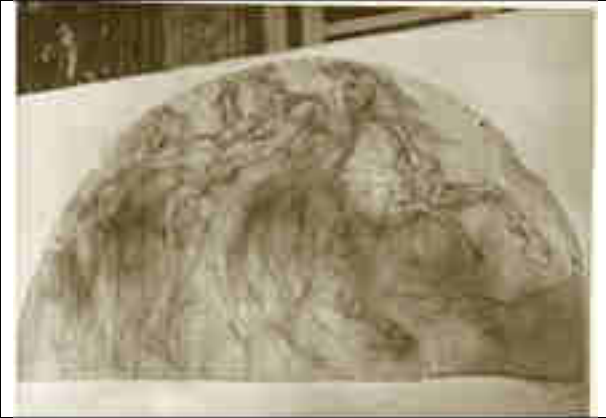
<p>Saal des Verrates, »Siegfrieds Sieg über Luidogast« – Hohfelder und Schnorr 1846</p>	<p>Entwurf Prof. Albert Hunnemann auf Transparentpapier.</p>

Großflächige Ergänzungen und Teilrekonstruktionen von Professor Albert Hunnemann wurden freskal ausgeführt. Die Übertragung mit Kartongravuren hinterließ im noch weichen Mörtel tiefe Eindrücke, die sich deutlich von den fein ausgeführten des 19. Jahrhunderts unterscheiden. Die Malweise wirkt spontan und flüchtig ausgeführt, in der Vereinfachung fast grobmotorisch. Die Farbigkeit der Rekonstruktionen ist fast perfekt an den gealterten Bestand angeglichen, so dass sich in der Summe auf Betrachterentfernung ein geschlossenes Gesamterscheinungsbild ergibt. Bei der Restaurierung der erhaltenen Originalmalerei und der „Übergangszonen“ fanden u.a. Glutinleime, Kasein, Naturharze, frühe Kunstharze wie Alkydharze und Acrylate Verwendung.

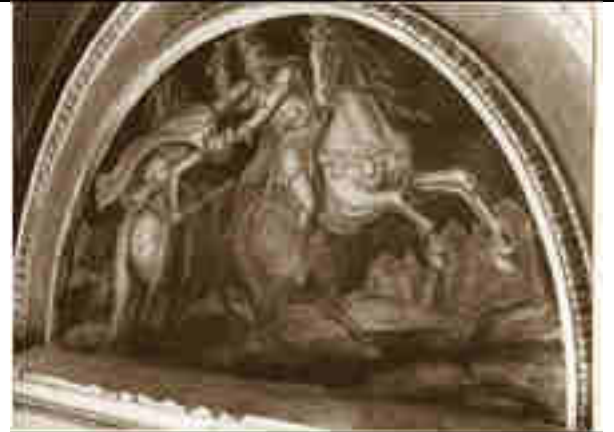
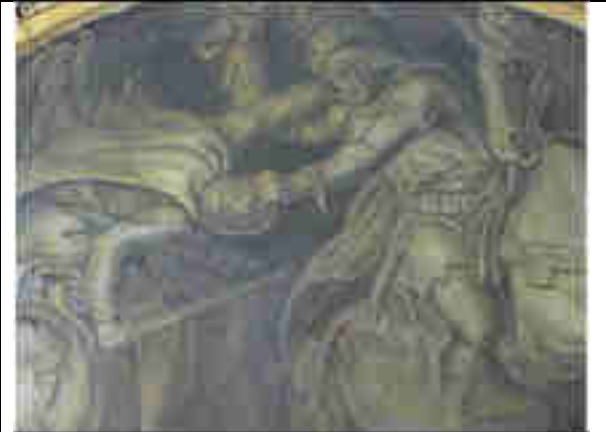
<p>Teilrekonstruiertes Bildfeld.</p>	<p>Kartongravur im von Hunnemann rekonstruierten oberen Teil deutlich gröber ausgeführt.</p>

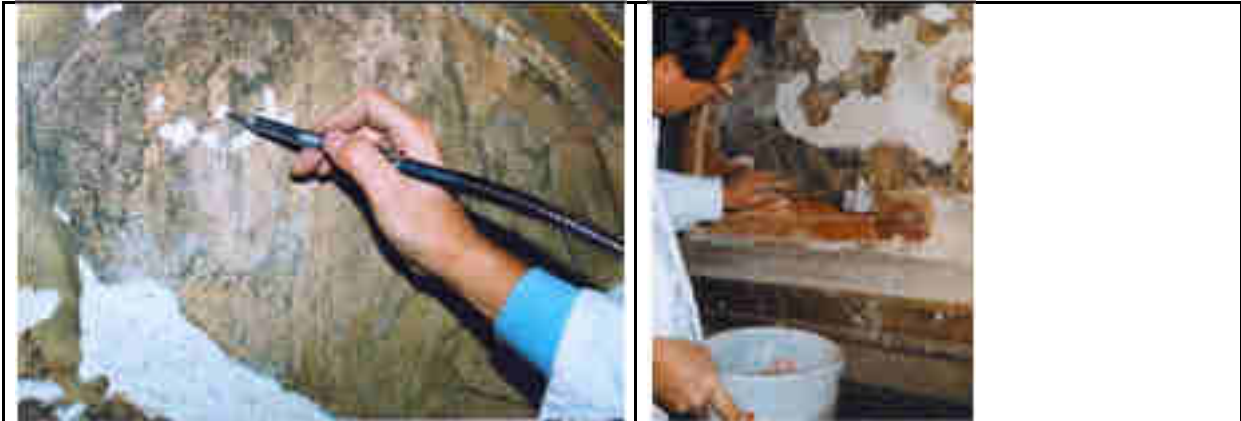
Saal des Verrats, Lünettengemälde. Kunstmaler und Restaurator Antonio Angel bei der Abnahme von geschädigten Altergänzungen (links) und beim Vormässen für neue Putzergänzungen (rechts).

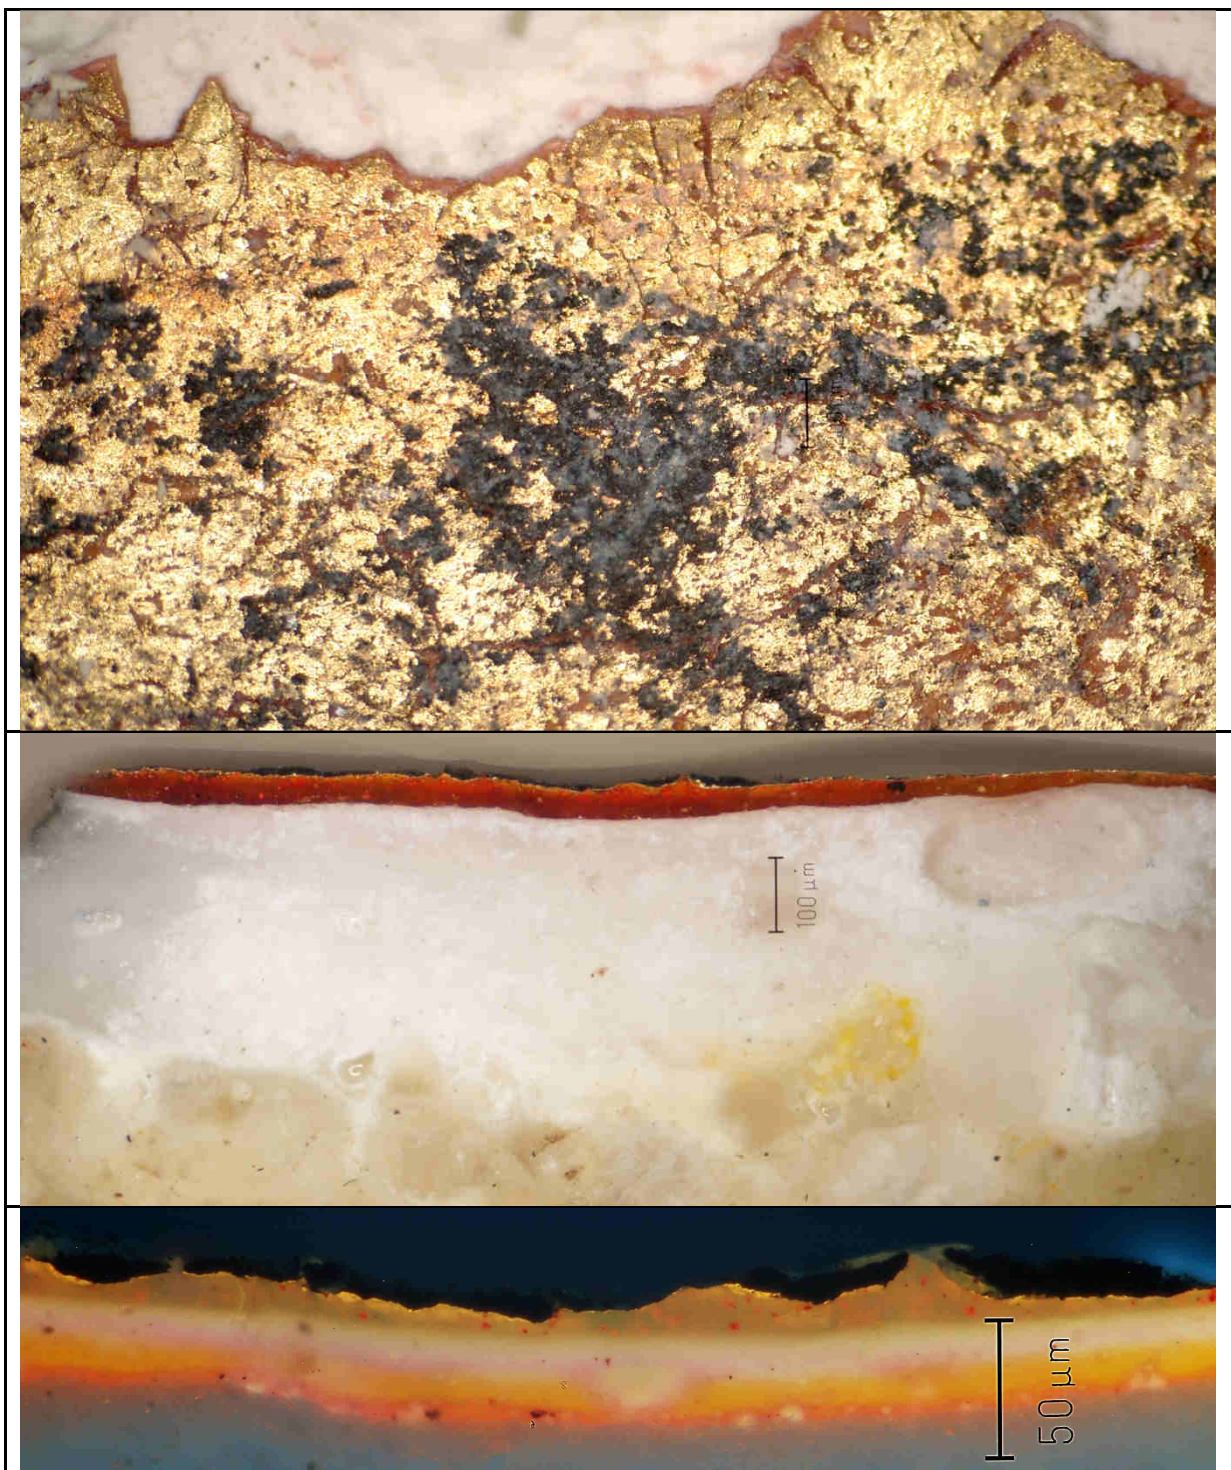
Abb. 6: MPIII.10. Vergoldung auf einer rötlichen Anlegesicht. Auf der Metalloberfläche sind lokal ein transparentes Harz und grauschwarze Partikel angereichert.

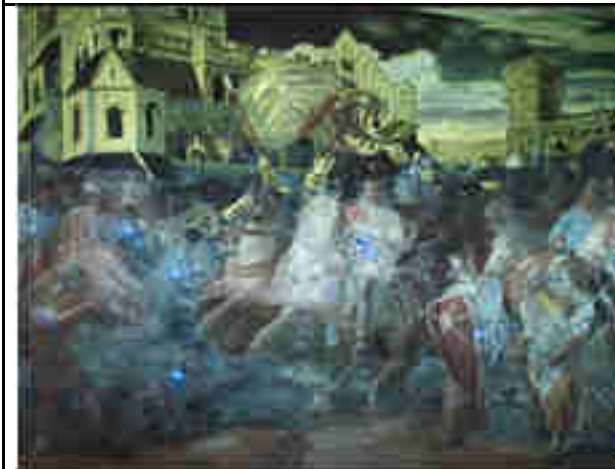
Abb.3: UV Aufnahme mit deutlich erkennbarer Ergänzung im oberen Drittel und reflektierenden Bindemittelüberzügen im unteren Bildbereich.
Quelle: BSV, Th. Hacklberger 2013

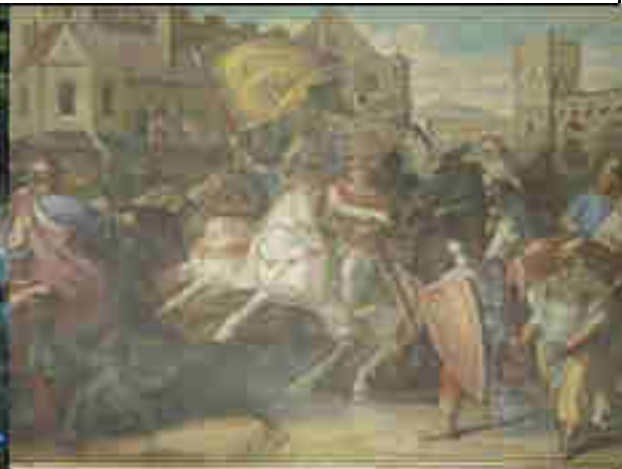
Abb.4: Vorzustandsaufnahme mit aufliegenden Weißschleiern, Glanzstellen und Verbräunungen
Quelle: BSV, Linsinger Vermessung, ZT-GmbH, Linsinger 2013,
